ANEXO II

LAUDO DE VISTORIA

1 - LOCALIZAÇÃO Rua Adelino Machado de Souza, Caramuru – Aramaré /RS

RELATÓRIO FOTOGRAFICO

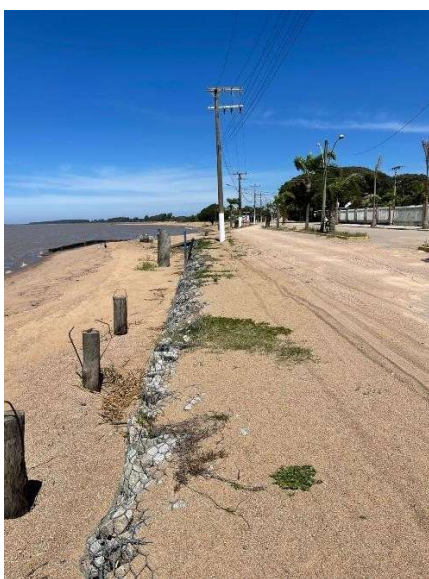
Figura 2: Contenção existente

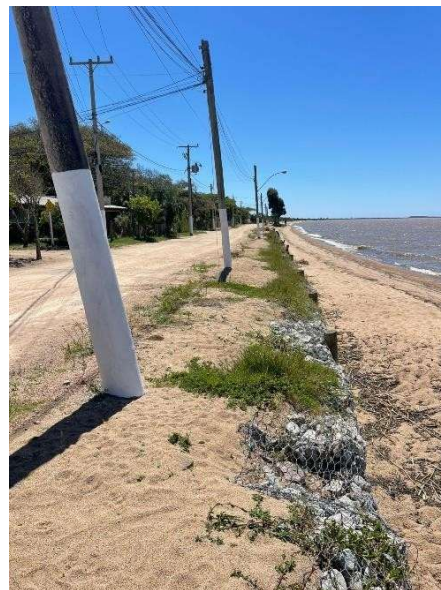
Figura 3: Contenção existente

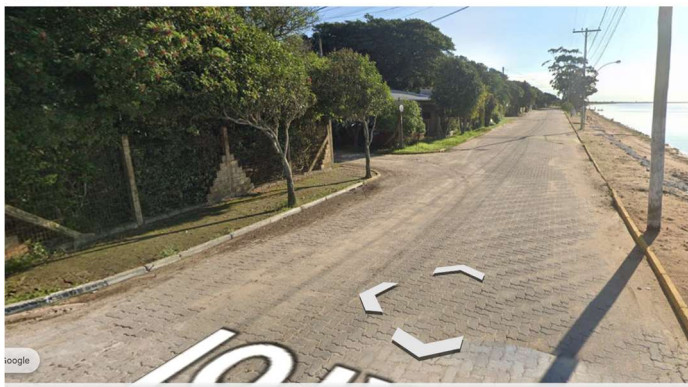
Foto: 2023 – Com a contenção de Gabião e Pavimento
