## LAUDO GEOTÉCNICO

Plataforma de Pesca José Gonçalves de Lima  
Arambaré (RS)

Geólogo Cristiano Rocha Born

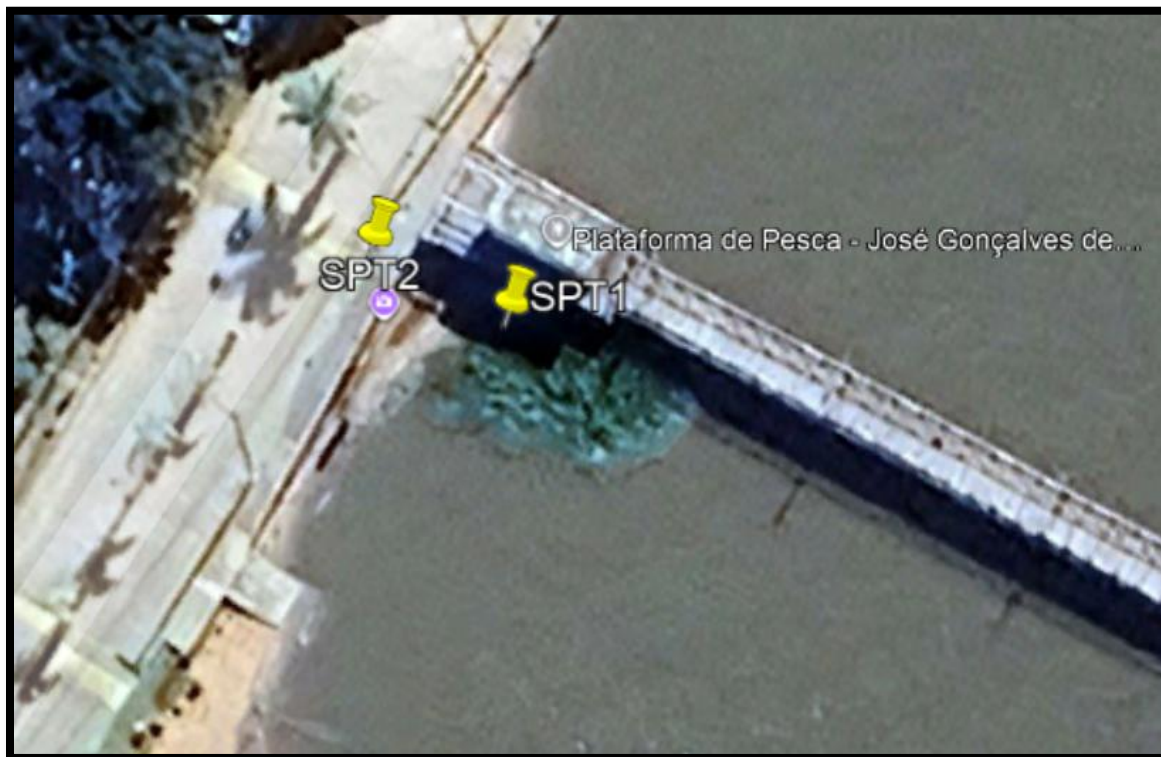
Figura 1. Sondagens SPT1 e SPT2.

Foram realizadas duas sondagens, no dia 8 de fevereiro, próximo a estrutura da Plataforma de Pesca José Gonçalves de Lima, na R. Adélino Machado Souza, 329 – Caramuru, Arambaré - RS. O dia esteve ensolarado. Objetiva-se a caracterização do subsolo para implantação de nova estrutura, após o colapso ocorrido durante o evento hidrológico extremo de maio de 2024 no Rio Grande do Sul.

| FURO | COORDENADA | FURO | COORDENADA |
| S1 | 30°54'23.24"S<br>51°29'32.79"O | S2 | 30°54'23.08"S<br>51°29'33.19"O |

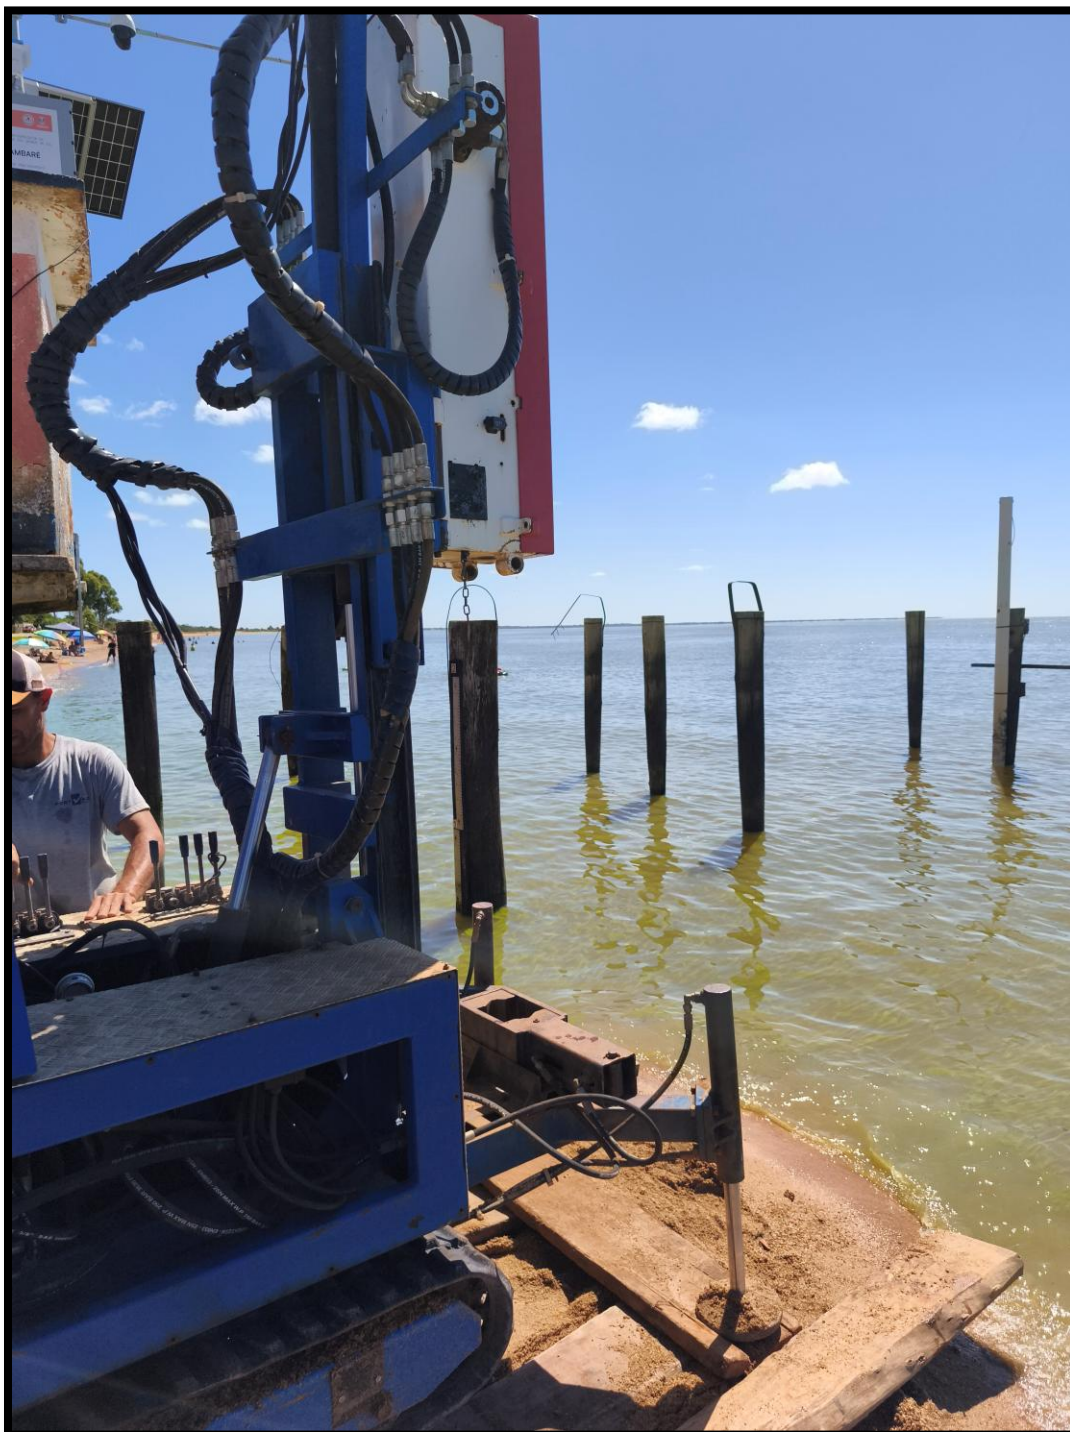
*Figura 2. Sondagem SPT1, no leito da Laguna dos Patos.*

um martelo de 65 kg (sessenta e cinco quilogramas) caindo livremente de uma altura de 75 cm (setenta e cinco centímetros). Para a realização das sondagens foi utilizado um equipamento automatizado da DiamondDrills (Figura 2 e Figura 3).

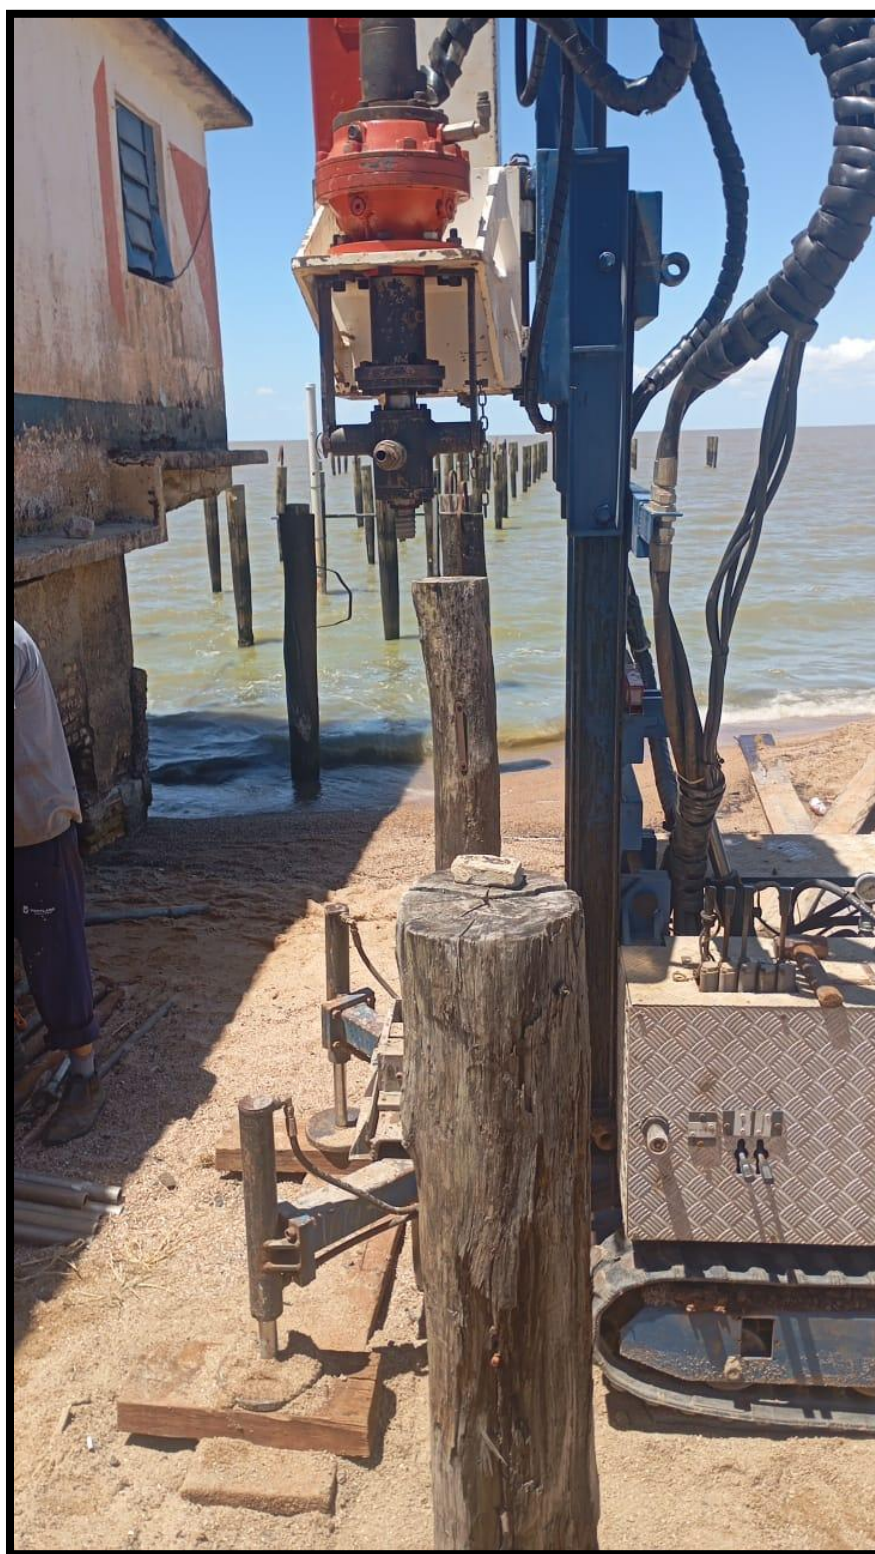
*Figura 3. SPT 2, na faixa arenosa adjacente ao eixo da plataforma.*

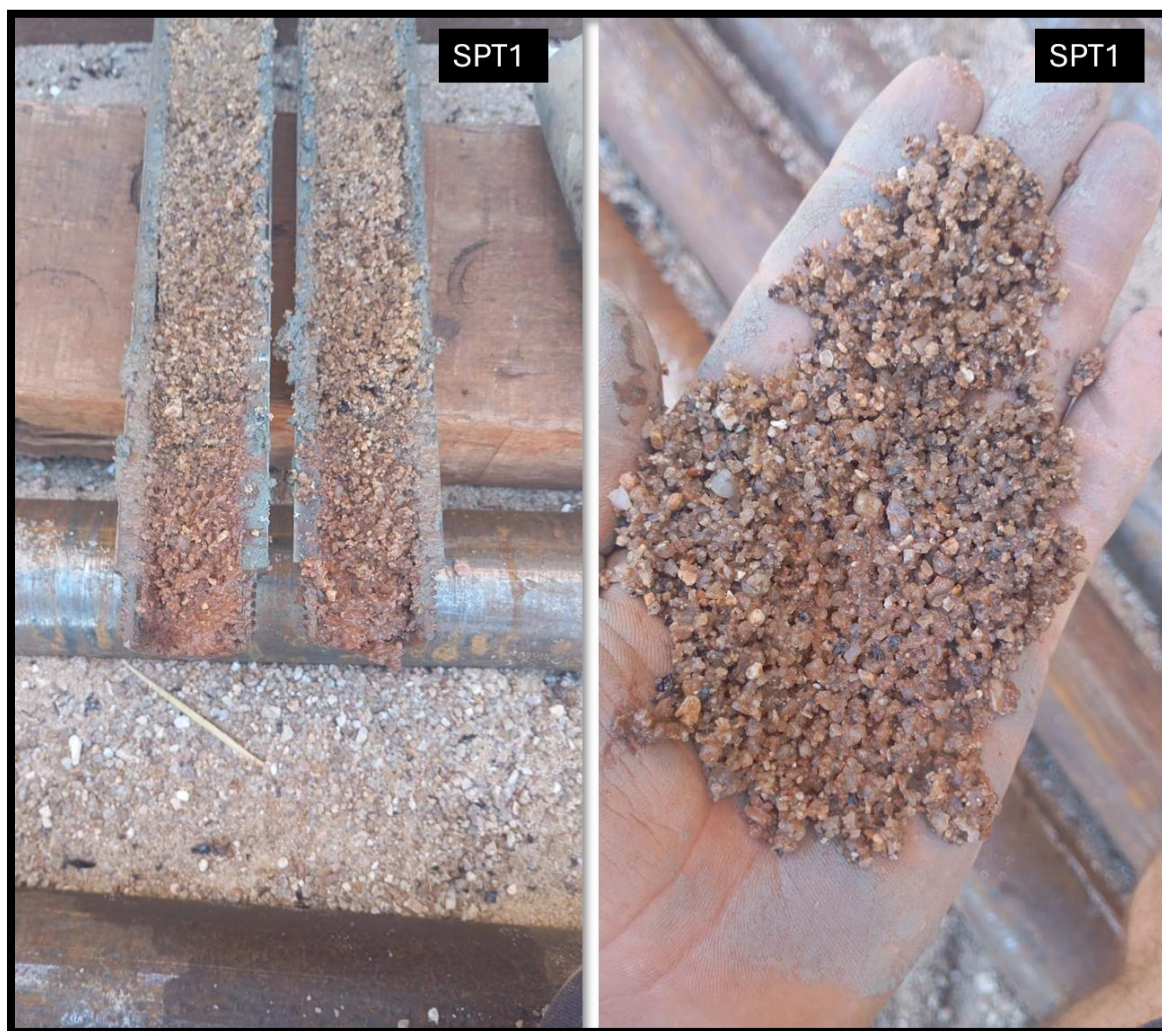
*Figura 5. Furo 5, profundidade 0-5m. Argila grossa inconsolidada.*

O perfil dos furos confirma o mapeamento realizado pela CPRM de depósitos aluvionares arenosos. Foi encontrada areia grossa a média em todo o perfil, com contato com unidade argiloso próximo ao fim dos 10,45 m. Os boletins são apresentados no item 6. ANEXOS – BOLETINS DE SONDAGEM E ART. Da Figura 5 até a Figura 8, encontram-se registros das sondagens do SPT1; Da Figura 9 até a Figura 12, registros do SPT2.

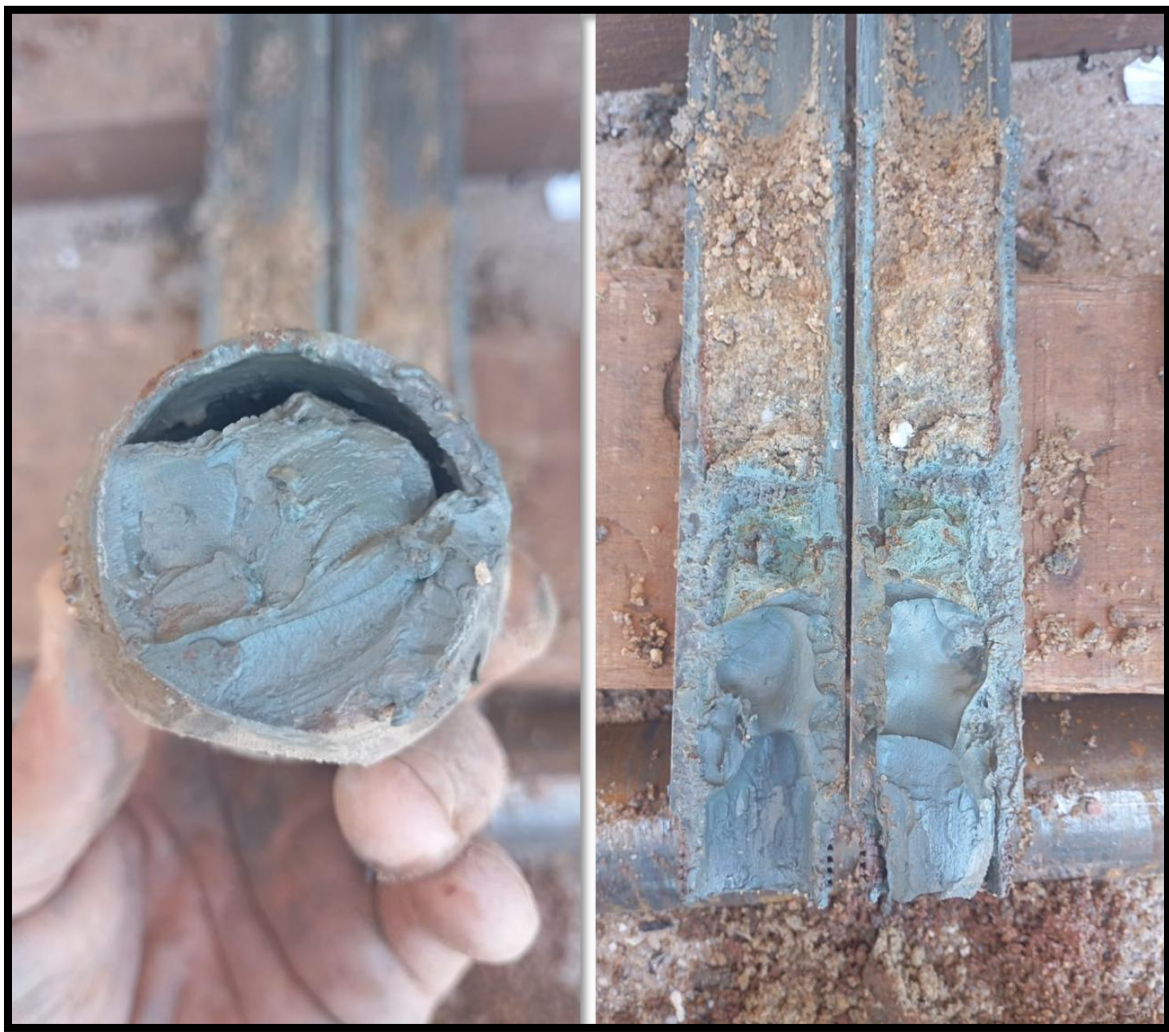
*Figura 6. Transição argila: 6-7m.*

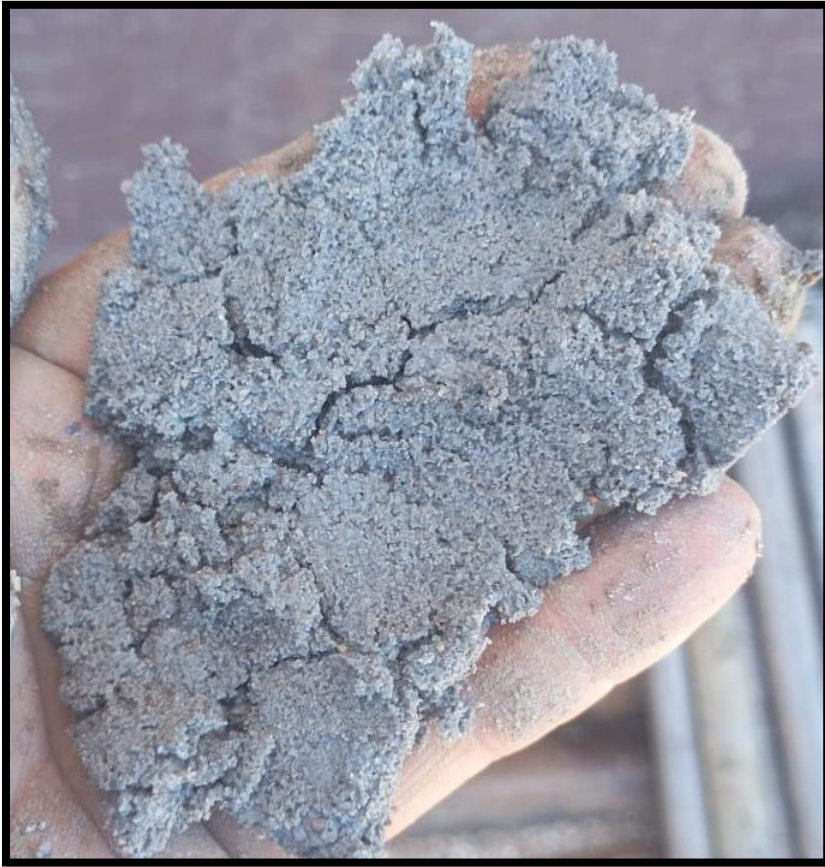
*Figura 7. Argila arenosa fina. 7-8m.*

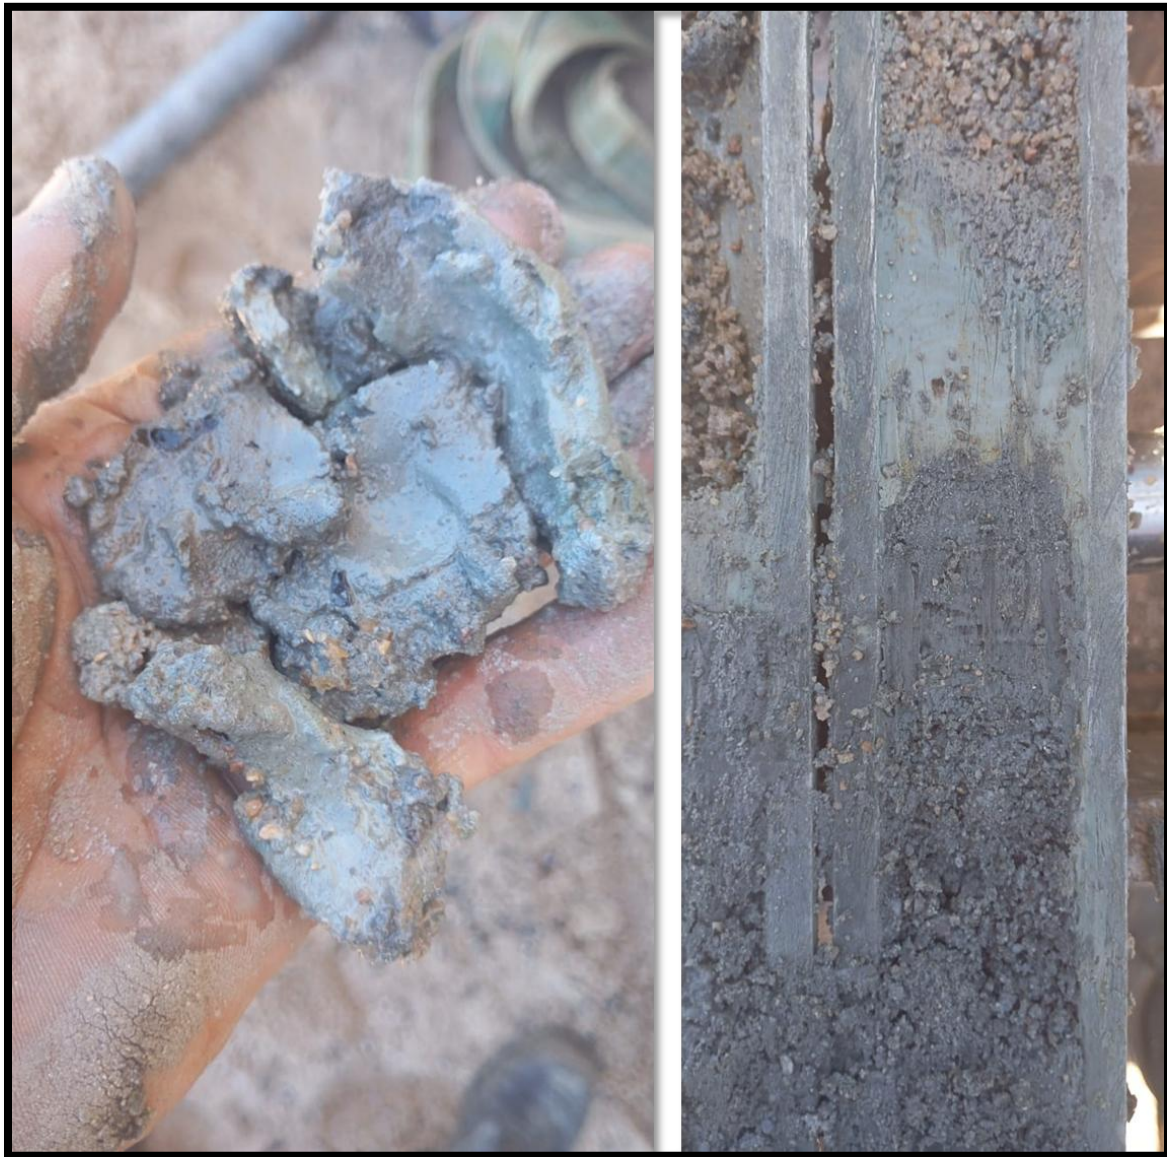
*Figura 8. Furo 1, 10-10,45m. Nova transição areia argila arenosa.*

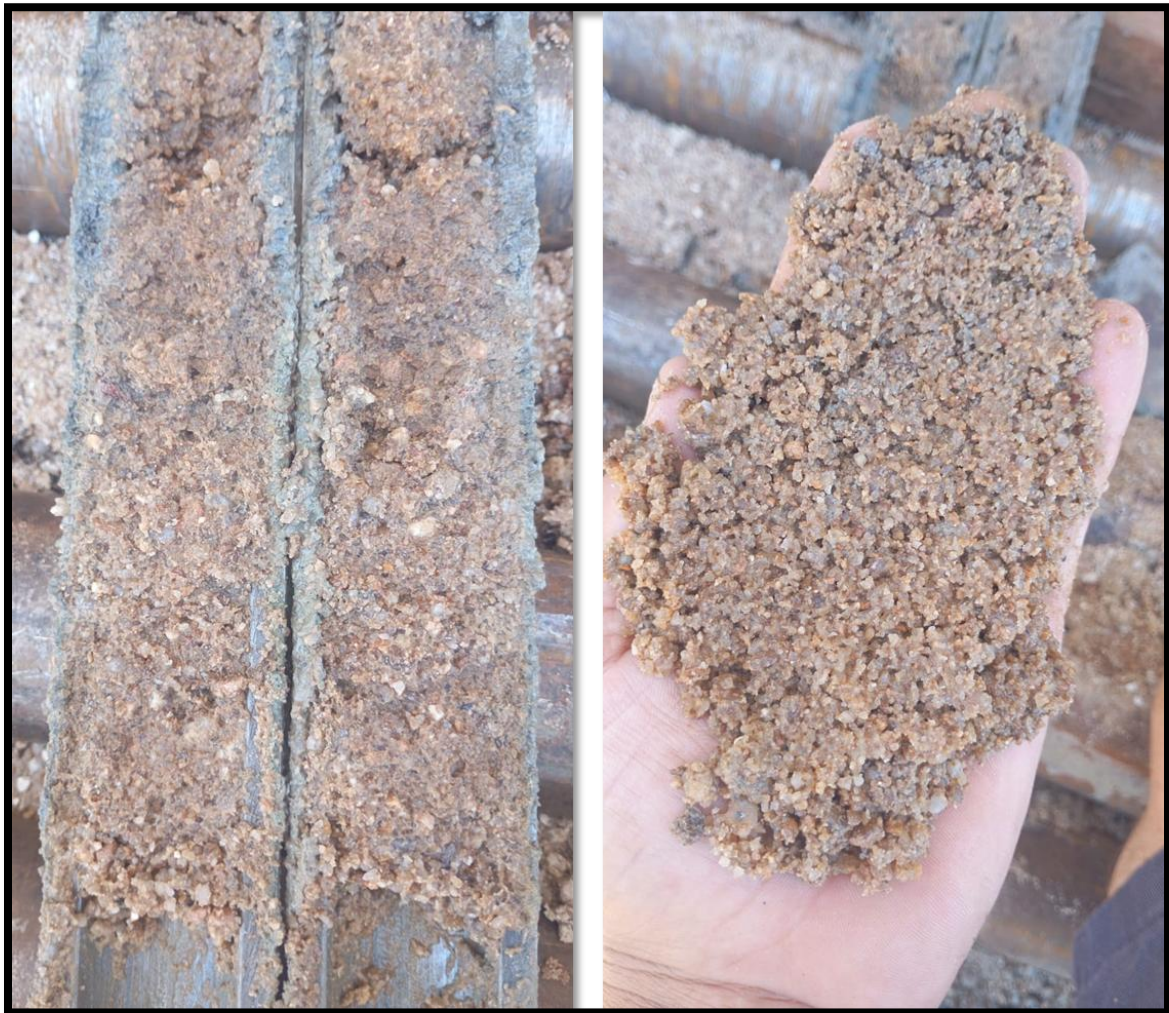
*Figura 9. SPT 2: 0 - 3m: areia grossa.*

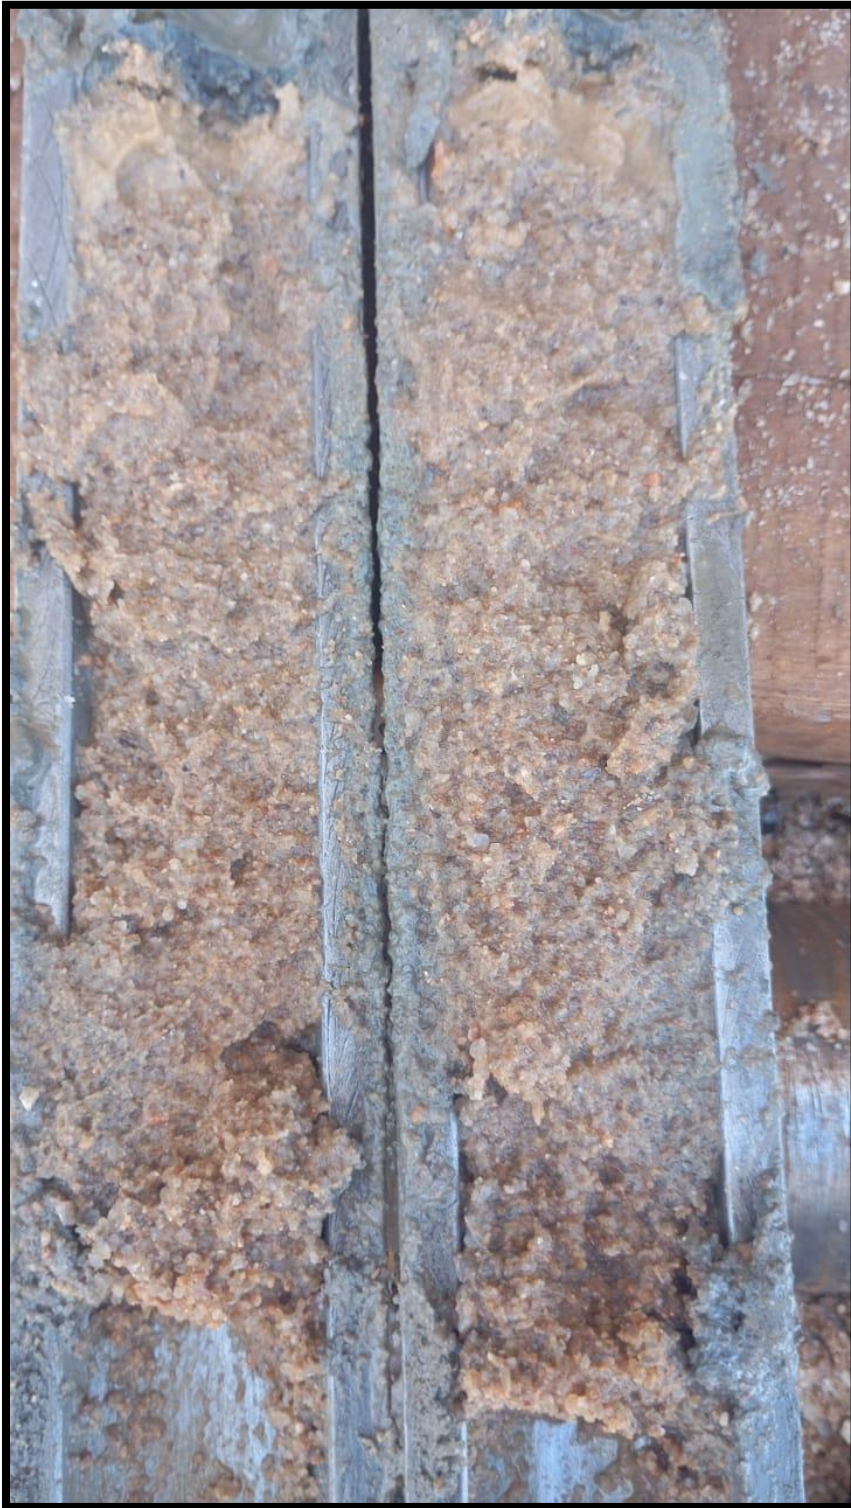
*Figura 10. SPT 2: 3 a 6 m. Areia grossa.*

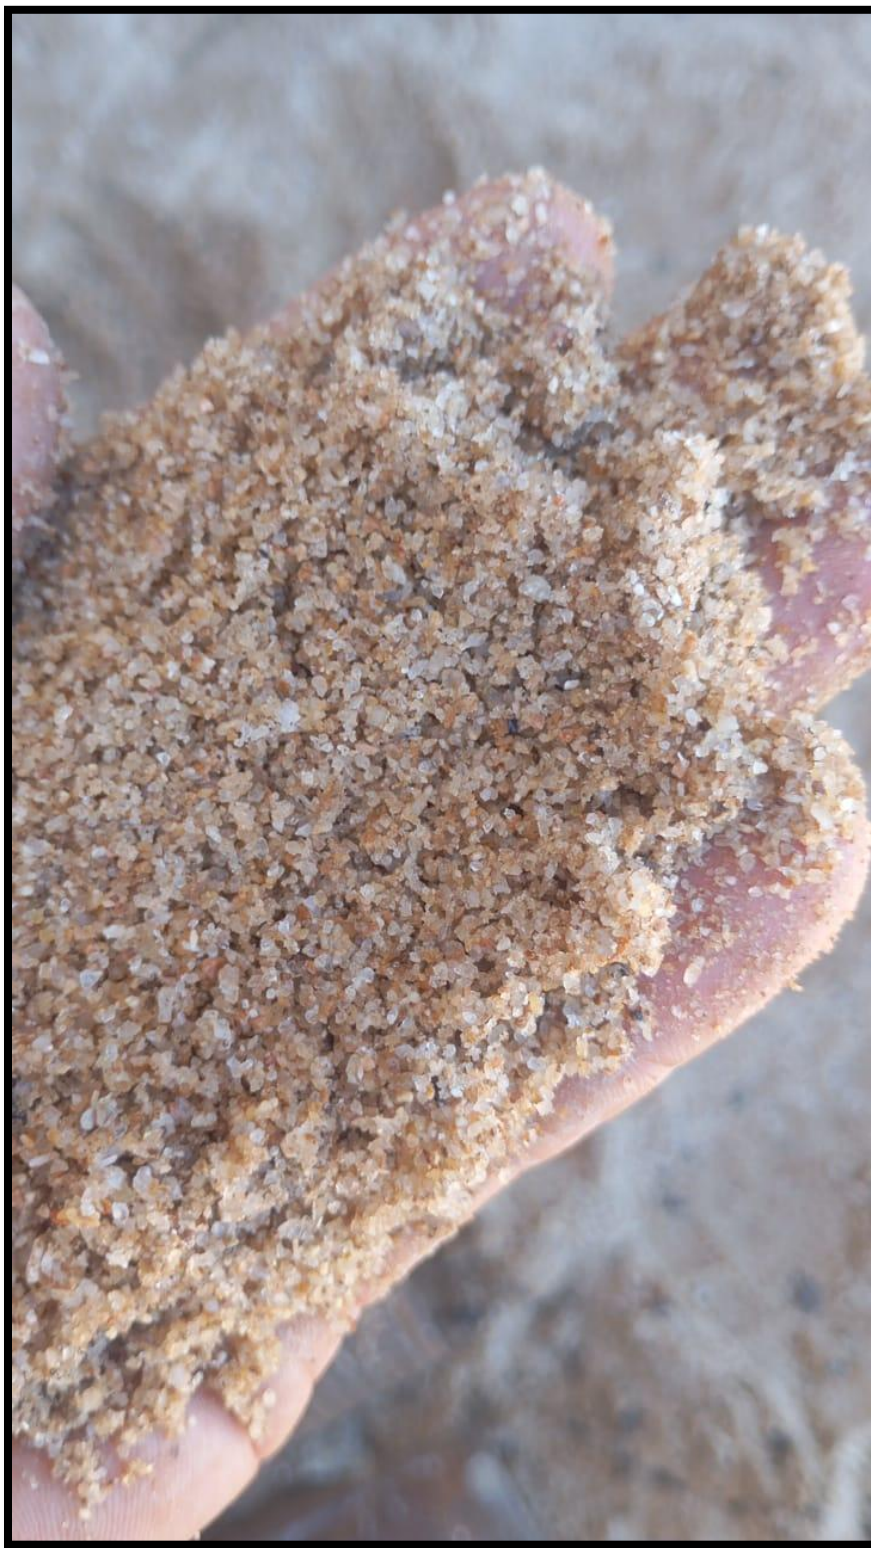
*Figura 11. SPT 2: 6 a 8m areia grossa quartzosa.*

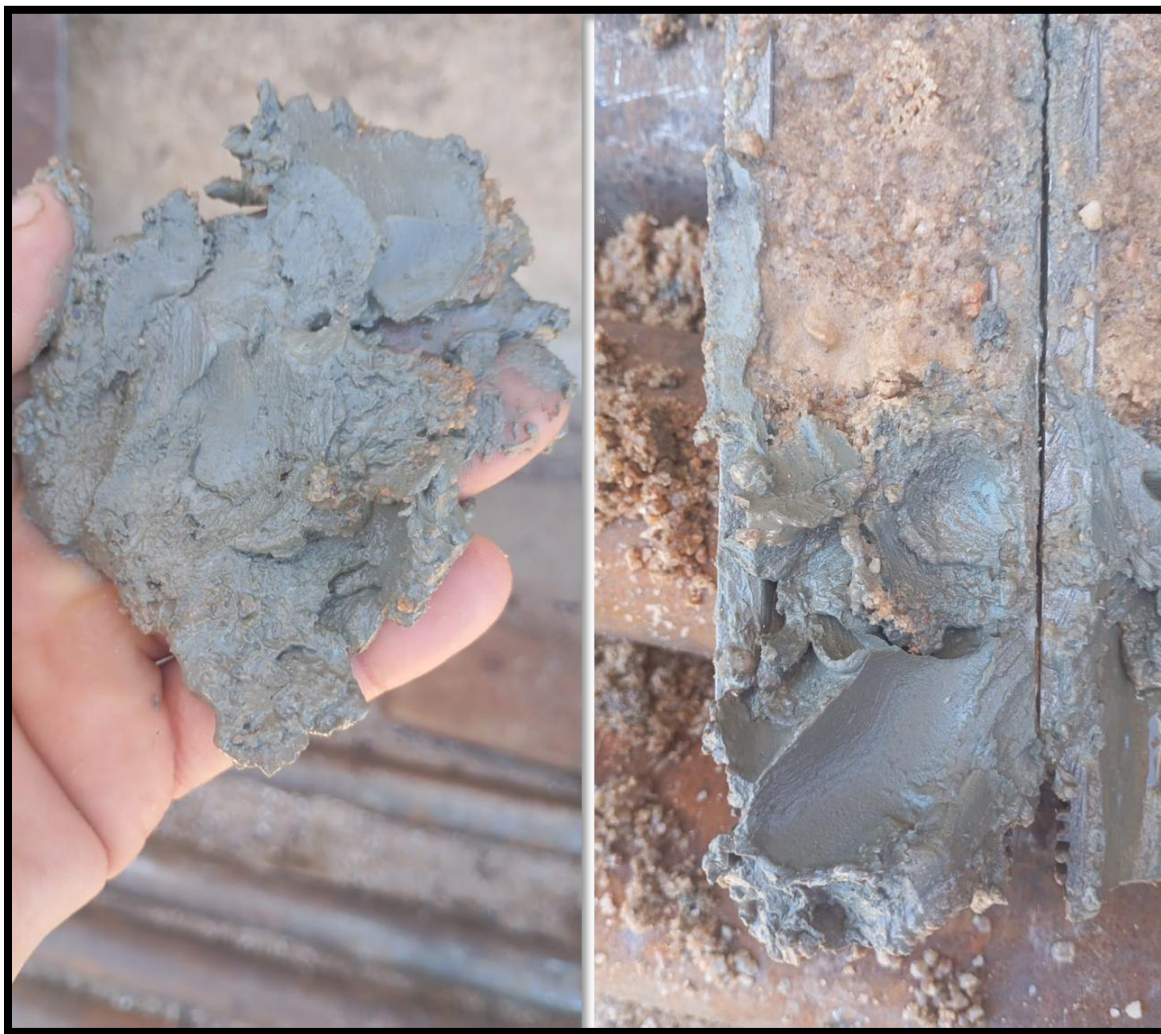
*Figura 12. SPT 2: 9m. contato com argila.*
